## **5.4 第二阶段场地调查结果**

### 5.5 第二阶段场地环境调查总结

原青岛远通物联技术股份有限公司地块位于青岛市西海岸新区长白山路以西，沅江路以北，总占地面积 39048m<sup>2</sup>（58.57 亩）。该地块 2015 年之前为荒地，于 2015 年被青岛远通物联技术股份有限公司购买，地块性质是仓储用地。地块一直未开工建设。2017 年 12 月，远通物联股东与青岛开发区投资建设集团有限公司签订股权转让协议，将远通物联全部股权转让给青岛开发区投资建设集团有限公司。根据管委主任办公会议、政府常务会议([2018]第 8 次)及相关专题会议确定意见，拟在该地块建设老年大学东校区（新）项目。2018 年 11 月，青岛西海岸新区长江路街道办事处对该地块进行了回购并重新出让（青西长街【2018】154 号和青西新土资房呈【2019】28 号）。计划将仓储用地调整为高等院校与商业居住混合用地。

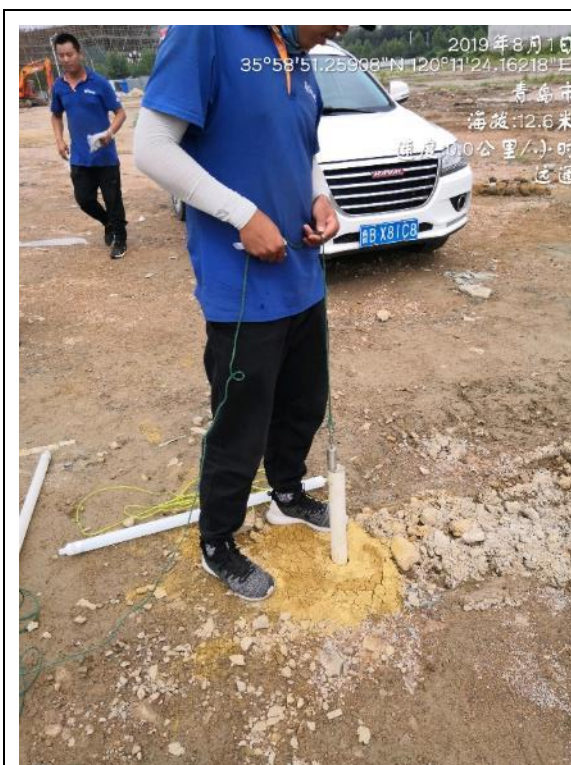
洗井

监测井安装完毕后，对于出水量较小的监测井，人工使用贝勒管进行淘洗的方式进行洗井，清除建井过程中引入的泥浆等杂质，直至出水较为清澈。采用贝勒管进行洗井，贝勒管吸水位置为井管底部，应控制贝勒管缓慢下降和上升，原则上洗井水体积应达到 3~5 倍滞水体积。洗井前对 pH 计、溶解氧仪、电导率和氧化还原电位仪等检测仪器进行现场校正，校正结果填入地下水采样井洗井记录单。

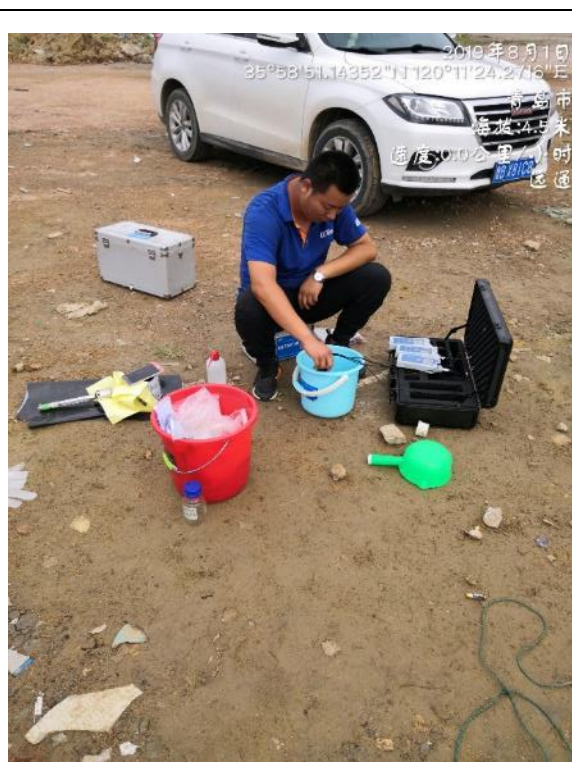
现场测试

采样前用 GPS 卫星定位仪在现场确定采样点的具体位置和地面标高，并在采样布点图中标出。采用便携式重金属、有机物快速测定仪等现场快速筛选技术手段进行定量分析，采用便携式设备现场测定地下水水温、pH 值、电导率等。

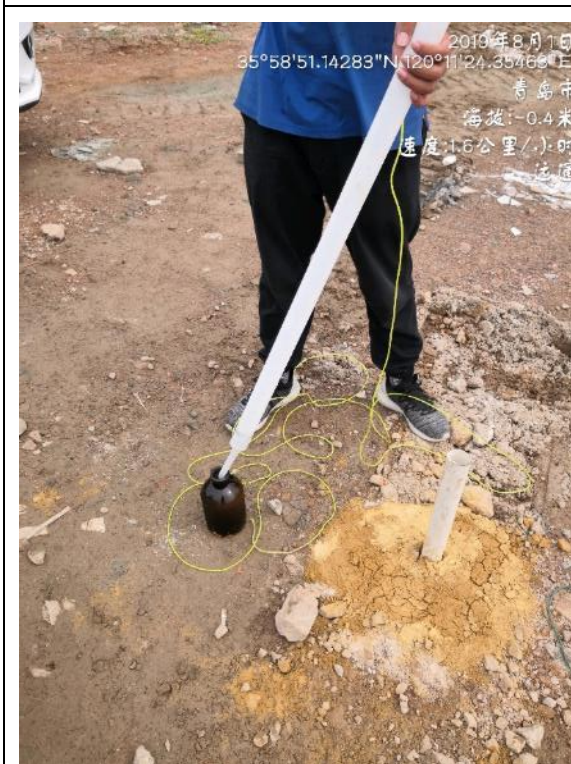
采样

在洗井后 2 h 内完成地下水采样，地下水样品采集应先采集用于检测 VOCs 的水样，然后再采集用于检测其他水质指标的水样。

采集检测 VOCs 的水样时，使用贝勒管进行地下水样品采集时，应缓慢沉降或提升贝勒管。取出后，通过调节贝勒管下端出水阀，使水样沿瓶壁缓缓流入瓶中，直至在瓶口形成一向上弯月面，旋紧瓶盖，避免采样瓶中存在顶空和气泡。

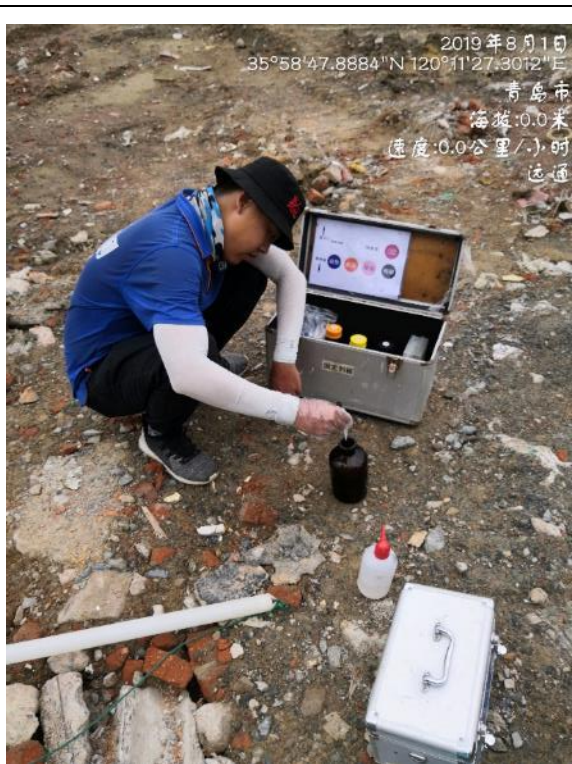
添加固定剂

地下水采集完成后，样品瓶应用泡沫塑料袋包裹，并立即放入现场装有冷冻蓝

冰的样品箱内保存。
