## 4 污染识别

### 4.1.3 现场踏勘情况

通过资料收集、现场踏勘与人员访谈等得知，滕州市金桂园康养中心项目地块历史上为林地，根据《建设用地规划条件》（滕自规条件[2020]第 24 号）（见附件 5），滕州市金桂园康养中心项目地块历史上为林地，该地块总用地面积 6961 平方

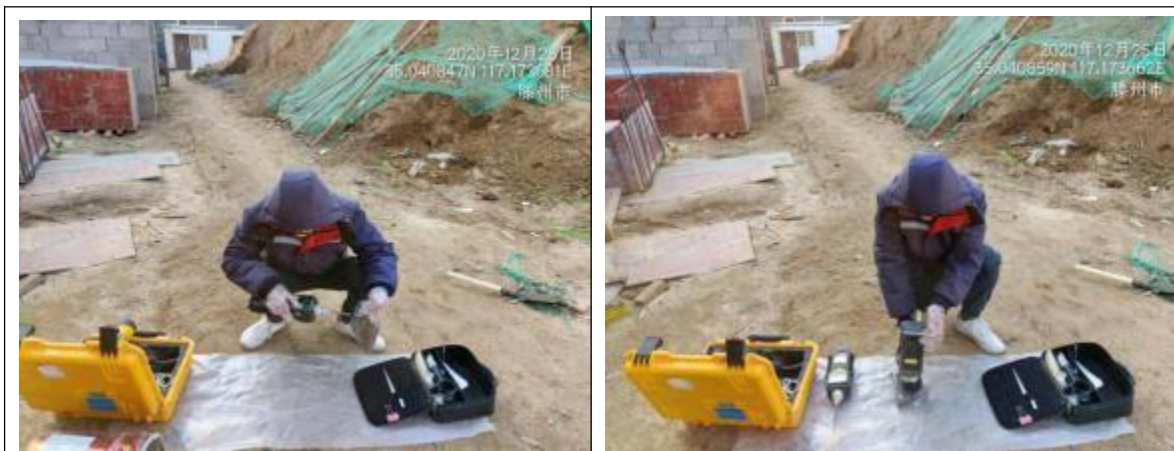
1#点位现场快筛

现场踏勘获悉：地块当前已经开挖地基，土壤颜色无异常，现场无异味。依据专业判断法结合现场情况，在地块中选取 6 个点位进行现场快筛检测，pid 检测数

值范围在 0.411ppm~0.5ppm, XRF 检测数值无异常。地块周边多为居民区和空地, 地块内有施工设备和建筑材料存放。地块周边踏勘发现 1km 范围内企业较多, 对地块可能造成的污染影响分析见 3.5 小节和 4.3 小节。

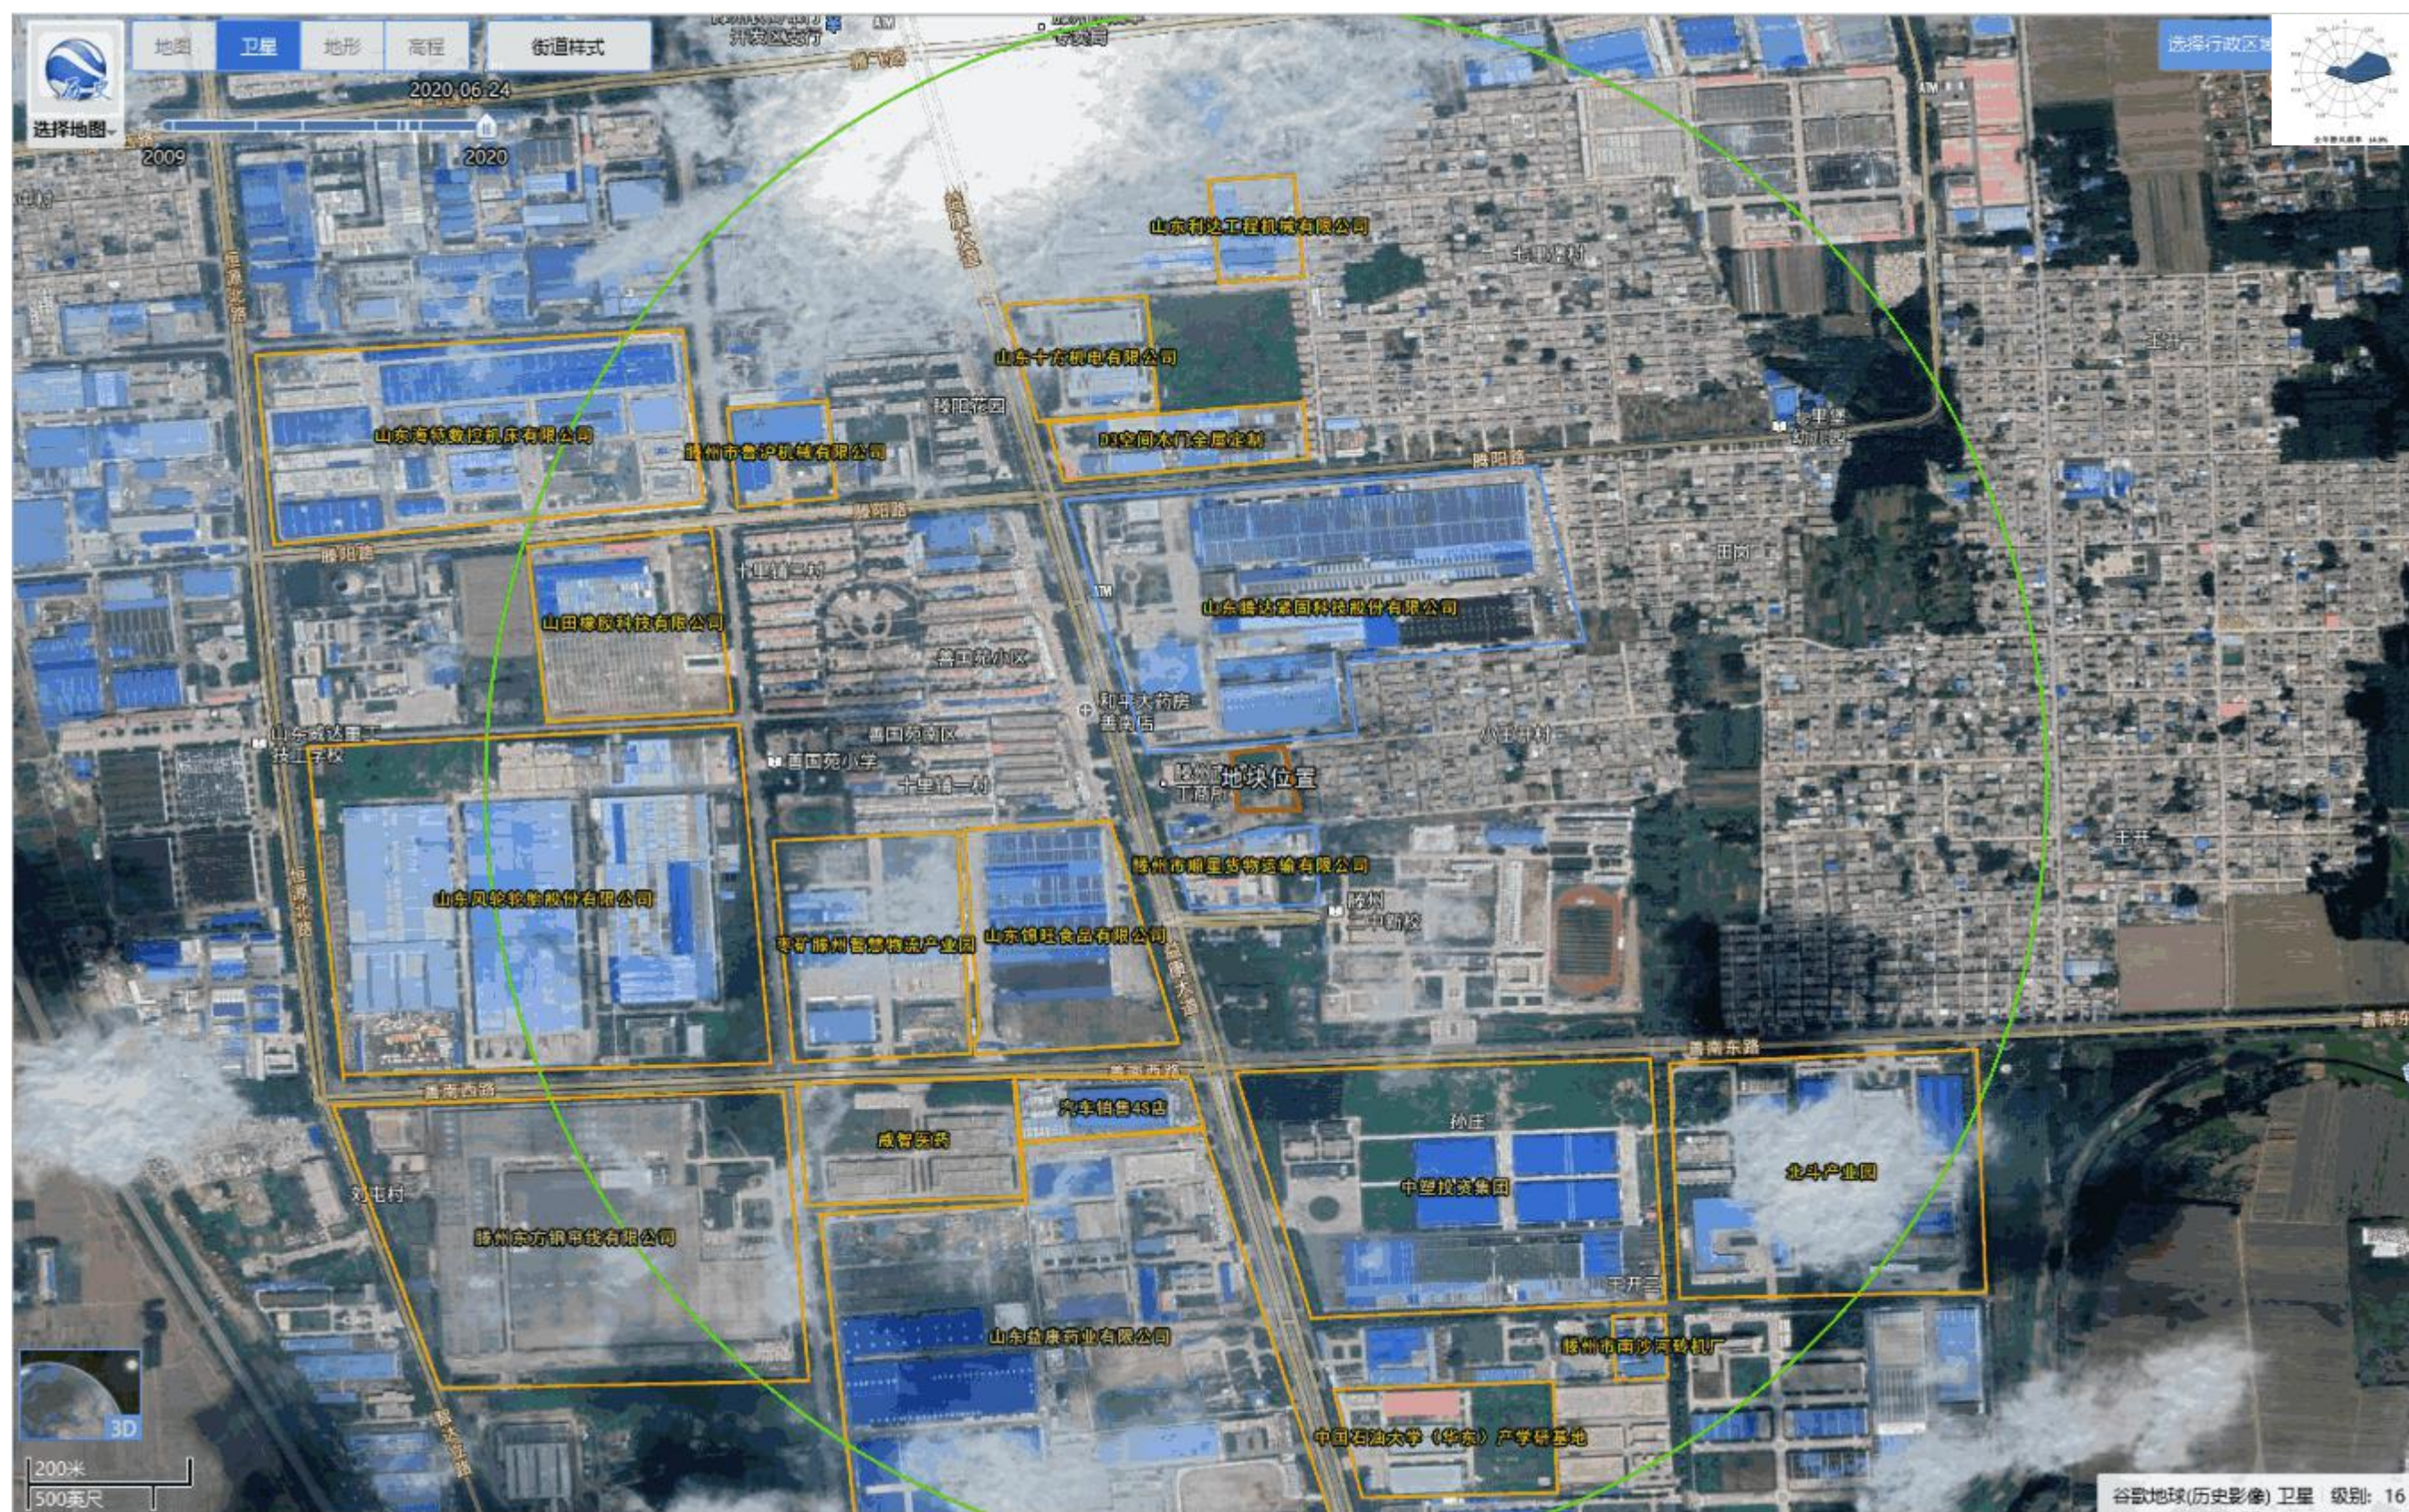
图 4.3-1 地块周边 1km 范围内潜在污染源分布图

地块周围 1km 范围内潜在污染源分析如下，相对位置图见图 4.3-1。

相邻地块及周围 1km 范围内潜在污染源多以机械加工类企业、医药制造和橡胶轮胎制造为主,其对调查地块主要污染途径为排放废气的沉降,污染物随地下水迁移。通过收集枣庄气象资料分析以及区域水文地质资料,枣庄市常年主导风向为东南风,地下水总体流向自北东往南西方向,而上述潜在污染源均分布在调查地块西侧或南北侧,因此周边潜在污染源对地块造成污染的可能性小。
