滕州市冯河小学地块
土壤污染状况调查报告

委托单位：滕州市自然资源局
编制单位：青岛京诚检测科技有限公司

2021年1月

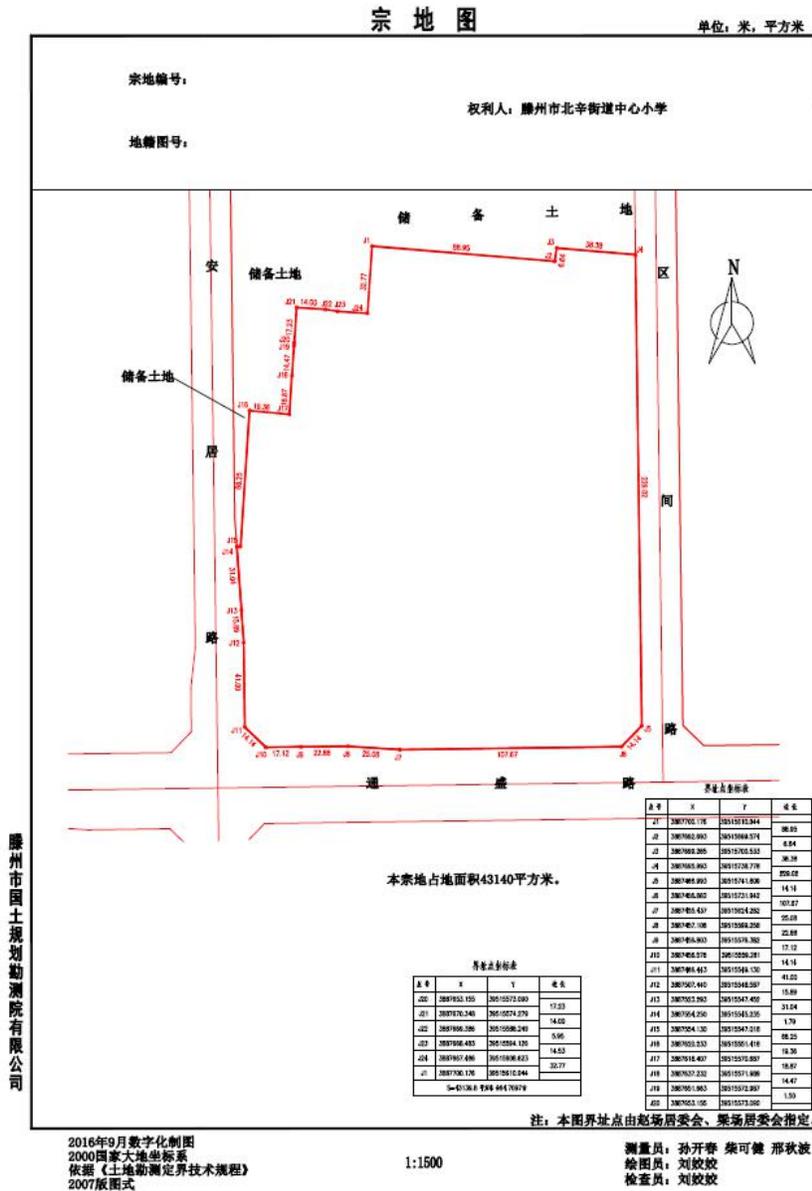
图 2.1-1 地块四至范围图

滕州市冯河小学地块位于安居路东侧，通盛路北侧。本次调查地块历史上为农用地，该地块总用地面积 43140 平方米（合 64.71 亩），2016 年规划为中小学用地，地块四至范围见图 2.1-1、图 2.1-2，界址点坐标表见表 2.1-1。

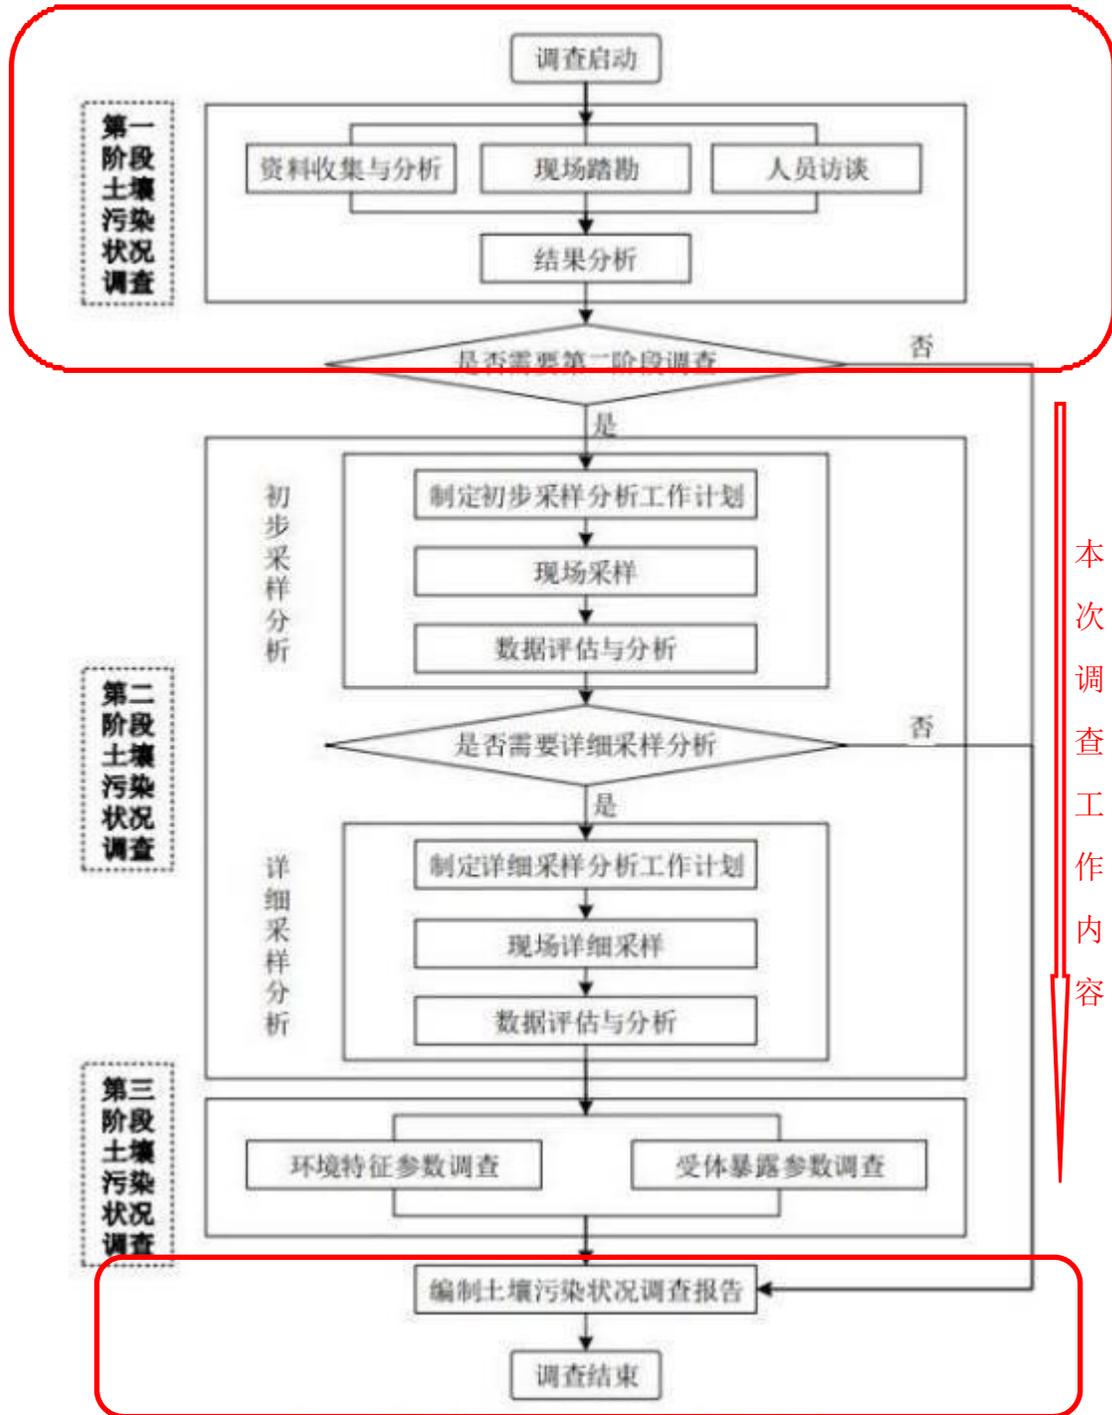
图 2.4-1 地块污染状况调查的工作方法和程序

土壤污染状况调查可分为三个阶段：

第一阶段地块污染状况调查：是以资料收集、现场踏勘和人员访谈为主的污染识别阶段，原则上不进行现场采样分析。若第一阶段调查确认地块内及周围区域当前和历史上均无可能的污染源，则认为地块的环境状况可以接受，调查活动可以结束。

第二阶段地块污染状况调查：是以采样与分析为主的污染证实阶段，若第一阶段的环境调查表明地块内或周围区域存在可能的污染源，如化工厂、农药厂、冶炼厂、加油站、化学品储罐、固体废物处理等可能产生有毒有害物质的设施或活动；以及由于资料缺失等原因无法排除地块内外存在污染源时，作为潜在污染地块进行第二阶段地块污染状况调查，确定污染物种类、浓度（程度）和空间分布。第二阶段地块污染状况调查通常可以分为初步采样和详细采样分析两步进行，每步均包括制定工作计划、现场采样、数据评估和结果分析等步骤。初步采样分析和详细采样分析均可根据实际情况分批次实施，逐步减少调查的不确定性。根据初步采样分析结果，如果污染物浓度均未超过和地方等相关标准以及清洁对照点浓度（有土壤环境背景的无机物），并且经过不确定性分析确认不需要进一步调查后，第二阶段地块污染状况调查工作可以结束，否则认为可能存在环境风险，须进行详细调查。标准中没有涉及到的污染物，可根据专业知识和经验综合判断。详细采样分析是在初步采样分析的基础上，进一步采样和分析，确定地块污染程度和范围。

第三阶段地块污染状况调查：若需要进行风险评估或污染修复时，则要进行第三阶段地块污染状况调查。第三阶段地块污染状况调查以补充采样和测试为主，获得满足风险评估及土壤和地下水修复所需的参数。

土壤污染状况调查的工作内容与程序见图 2.4-1。本次调查只涉及到第一阶段。

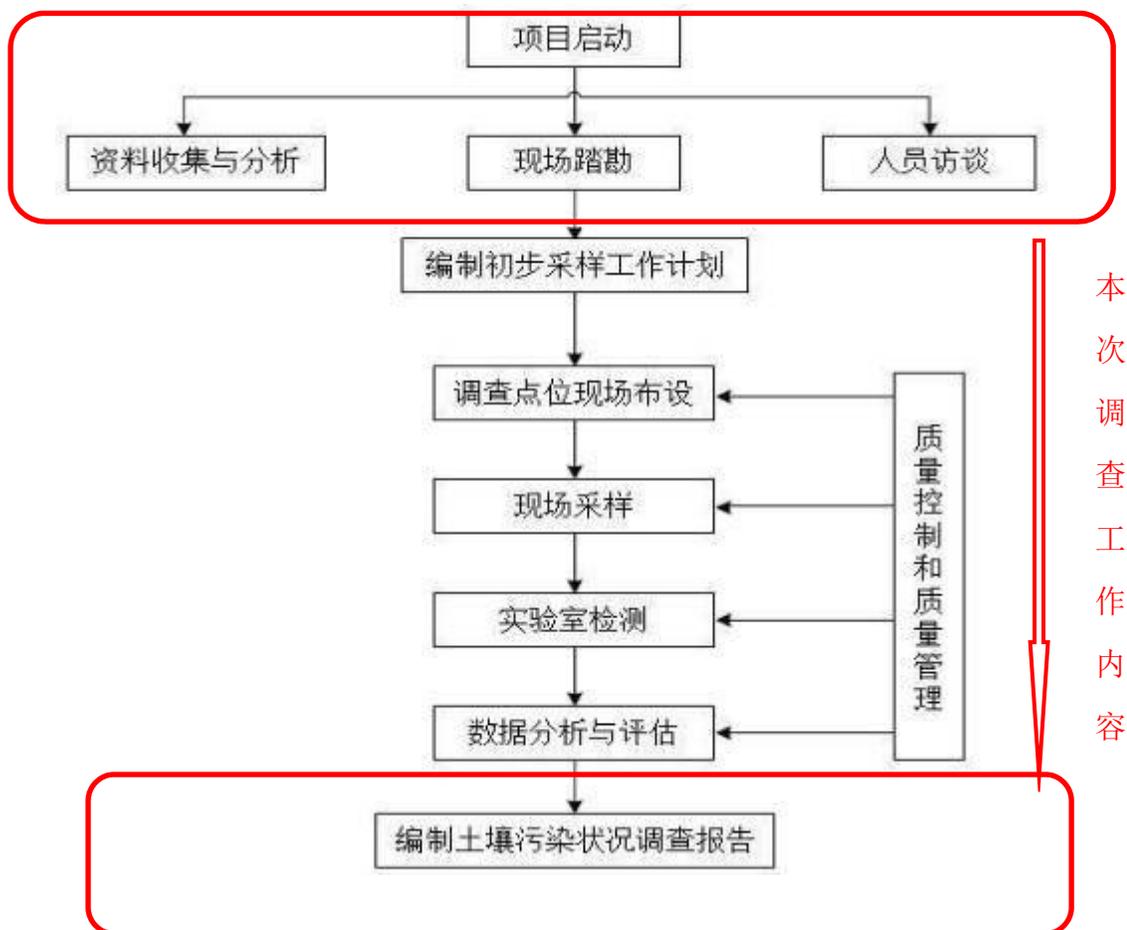
图2.6-1 地块土壤污染状况初步调查技术路线

地块土壤污染状况调查技术路线如图 2.6-1 所示。项目启动后，首先开展资料收集、现场踏勘、人员访谈，综合以上资料信息制定地块污染状况初步调查工作方案；识别地块污染状况污染的潜在可能，开展现场调查，保障调查结论的客观、规范、合理；最后，根据现场勘察与实验室检测结果，结合地块规划，编制地块土壤污染调查报告。

本次土壤污染状况调查第一阶段确认地块内及周围区域当前和历史上均无可能的污染源，因此只涉及到第一阶段。

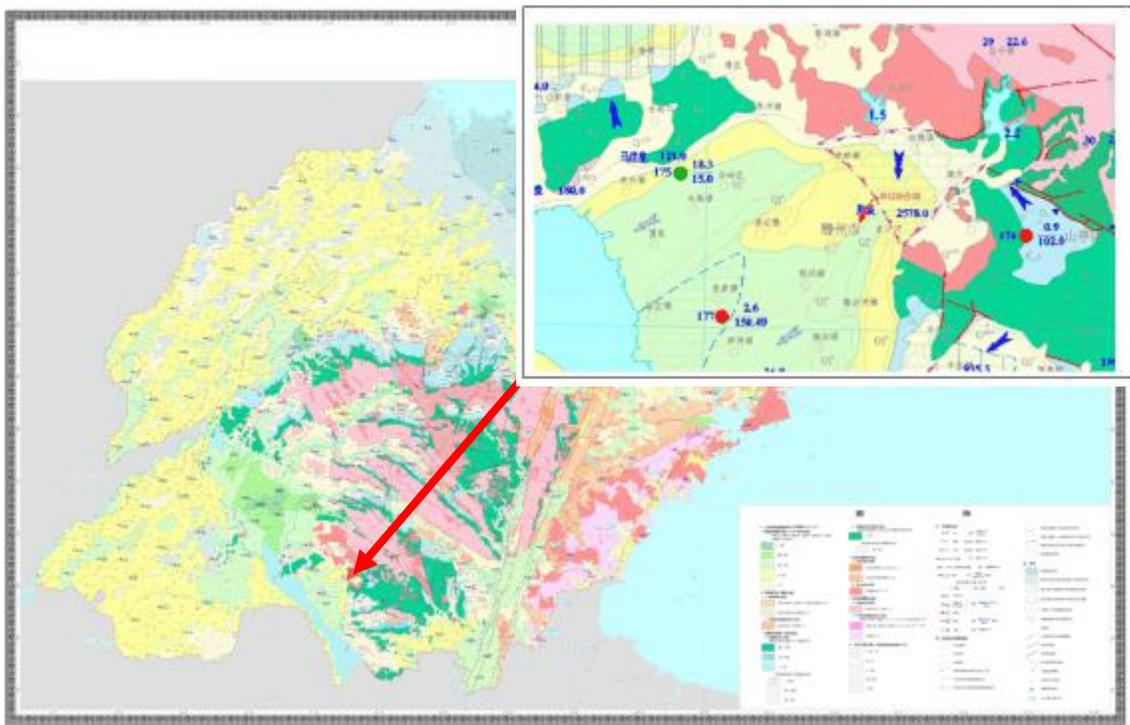
图 3.1-1 水文地质图

自然条件下，区域内地下水的径流主要受区域地形、地貌条件的影响，总体流向和地形坡向一致，自北东向南西径流。

通过钻探，勘察深度范围内，场地地下水主要赋存于第②层含砂姜粉质粘土层及第⑤层粗砂层中，属第四系孔隙潜水。勘察期间，钻孔内测得地下水稳定水位埋深 0.80~3.95 米，水位标高为 74.65~75.71 米，稳定水位标高平均值为 75.08 米。该地下水受大气降水及地面径流影响，在不同季节有升降变化。其地下水水位在不同季节变化幅度约为 ± 1.50 米。

根据相邻地块善国盛景地质工程勘察报告以及其地质勘察平面图（附件 14、15），通过对善国盛景勘探点位的标高、稳定水位进行分析，地块内地下水流向由北东向西南方向。

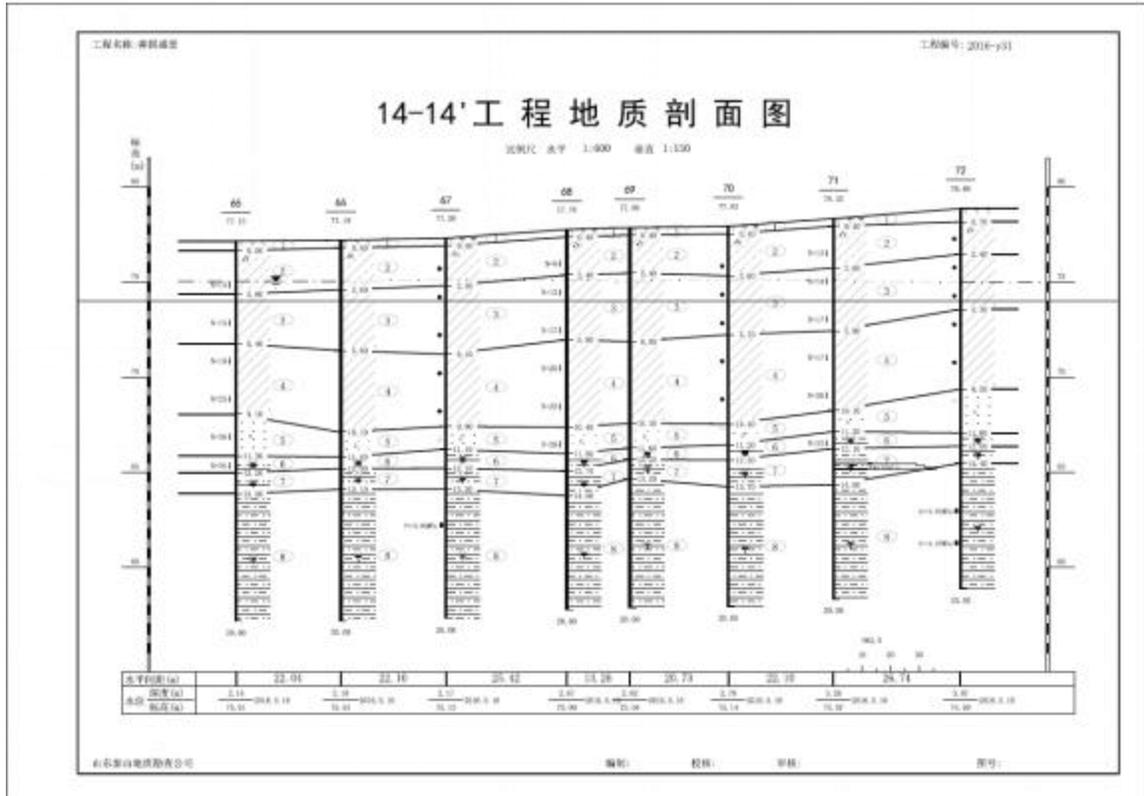
图 3.1-3 地质剖面图

本次勘察最大孔深 20.00 米，依据野外鉴别、原位测试成果，按地基土成因类型、地质特征将本场地地基土划分为八层，现由上至下分述如下：

黄褐色~褐色，松散。以粘性土为主，含少量植物根系，局部为素填土。本层场地内全区分布，厚度：0.20~1.50 米，平均 0.47 米；层底标高：75.60~78.94 米，平均 77.04 米；层底埋深：0.20~1.50 米，平均 0.47 米。

棕黄色~褐黄色，硬塑~坚硬。切面稍粗糙，韧性稍底，干强度中等，含姜石约 35%，粒径在 0.5~3cm 之间，姜石呈胶结状。本层场地内全区分布，厚度：1.10~3.40 米，平均 1.96 米；层底标高：73.61~76.95 米，平均 75.06 米；层底埋深：1.60~3.60 米，平均 2.42 米。

褐黄色~棕黄色，坚硬。切面光滑，韧性高，干强度高，含少量铁锰结核，夹大量灰绿色粘土团块。本层场地内全区分布，厚度：2.20~5.40 米，平均 3.35 米；层底标高：70.13~73.65 米，平均 71.71 米；层底埋深：4.20~8.60 米，平均 5.77 米。

褐黄色~棕黄色，坚硬。切面稍光滑，韧性稍高，干强度稍高，含少量铁锰结核，含粒径 0.5~3cm 姜石约 10%。本层场地内全区分布，厚度：1.90~6.30 米，平均 4.31 米；层底标高：65.52~69.36 米，平均 67.40 米；层底埋深：8.20~11.80 米，平均 10.08 米。

浅绿色~棕黄色，饱和，中密。分选较差，级配较好，砂成分以石英、长石为主，砂质不纯，含少量粘性土。本层场地内全区分布，厚度：0.70~3.00 米，平均

全风化，褐紫色~灰褐色，岩芯风化严重极破碎，风化成土状，含白色钙质结合物,下部偶见角砾状风化碎石，手触有滑腻感，遇水易碎，极软岩。本层场地内全区分布，厚度：0.50~1.90 米，平均 0.97 米；层底标高：63.43~66.36 米，平均 64.70 米；层底埋深：11.10~14.00 米，平均 12.77 米。

强风化，紫褐色~灰褐色，泥质结构，块状构造，厚层状~巨厚层状。岩芯较破碎~较完整，呈片状或块状。岩芯采取率 50%~70%，岩石质量指标 RQD=0。岩石基本质量等级 V 级，极软岩。本层场地内全区分布，厚度：0.50~2.10 米，平均 1.12 米；层底标高：62.01~65.46 米，平均 63.58 米；层底埋深：12.00~15.90 米，平均 13.90 米。

中风化，灰褐色，泥质结构，块状构造。局部为泥质砂岩，巨厚层状。岩芯较完整~完整，竖向-斜向裂隙较发育。岩芯采取率 70%~90%。岩石质量指标 RQD=60~80。岩石基本质量等级为 V 级，极软岩。本层未穿透，在揭露深度内全区分布。最大揭露厚度 7.90 米。

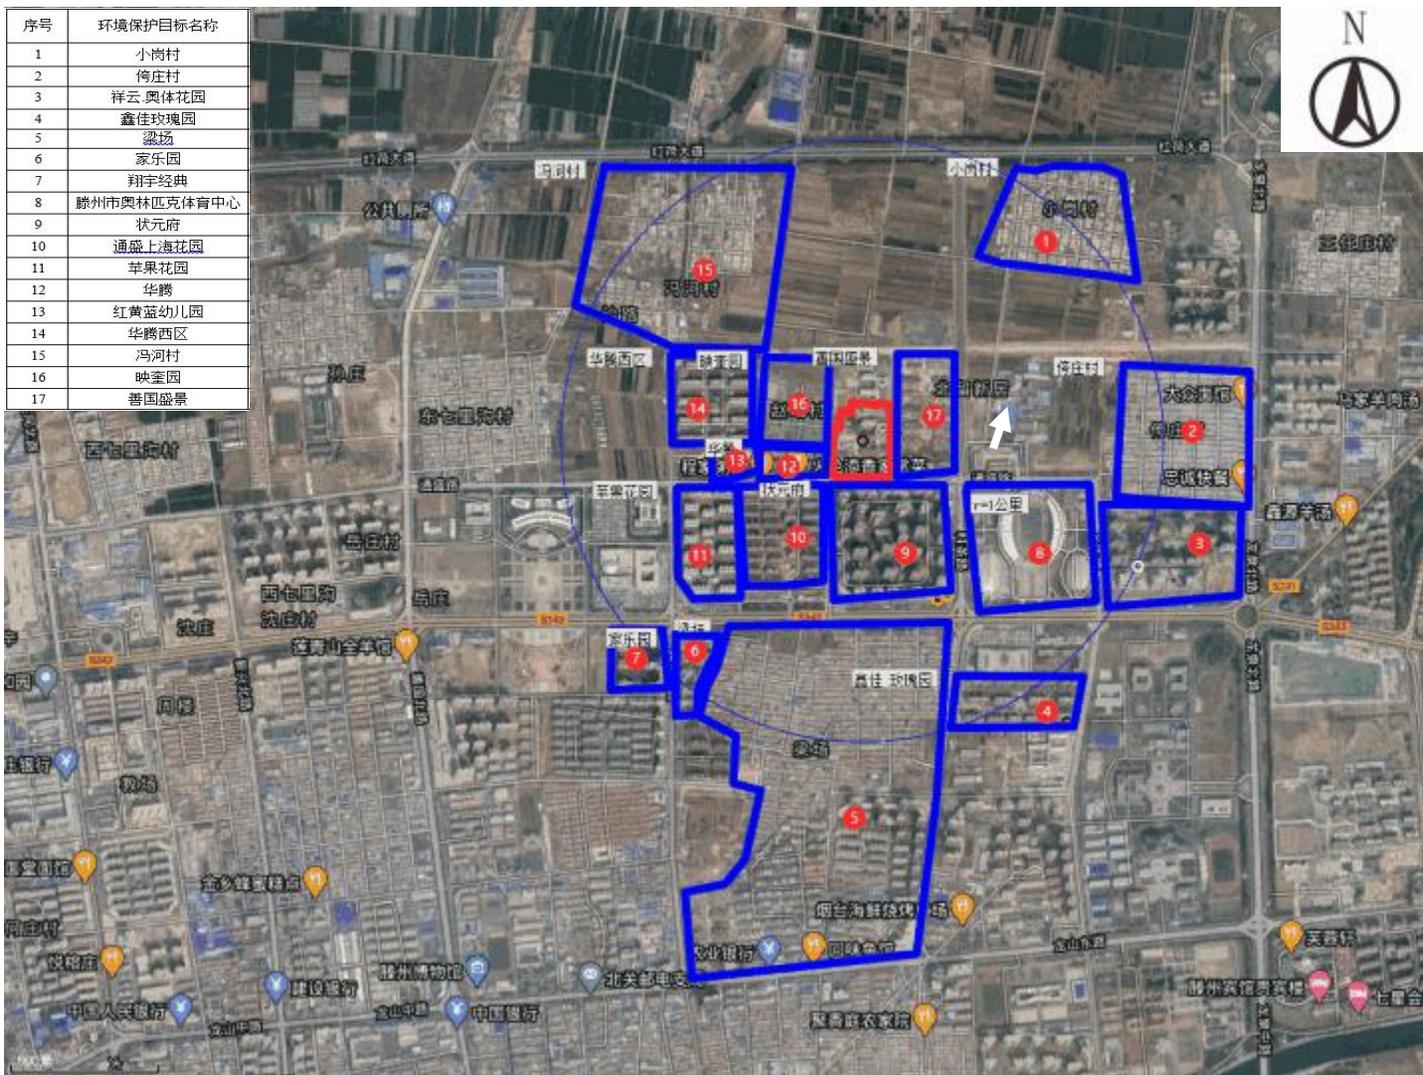
图 3.2-1 项目周边环境保护目标图

滕州市冯河小学地块位于安居路东侧，通盛路北侧。项目周围敏感保护目标情况见表 3.2-1、图 3.2-1。

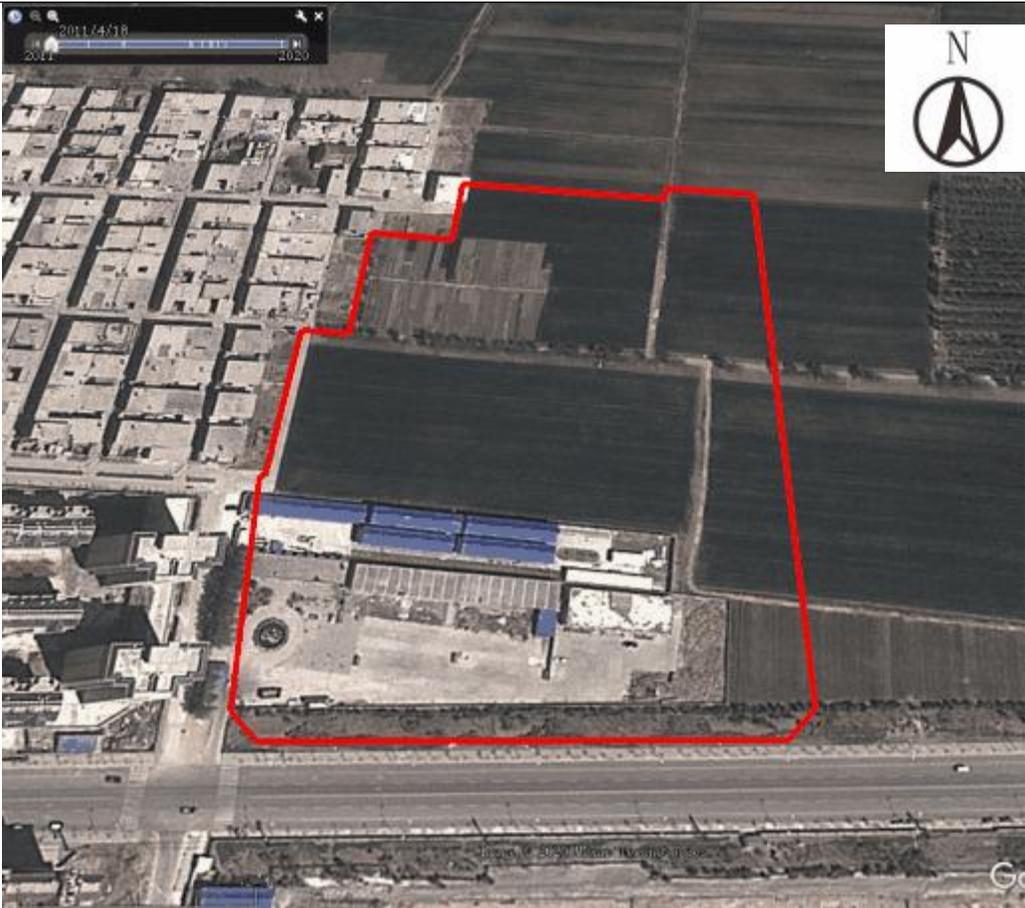
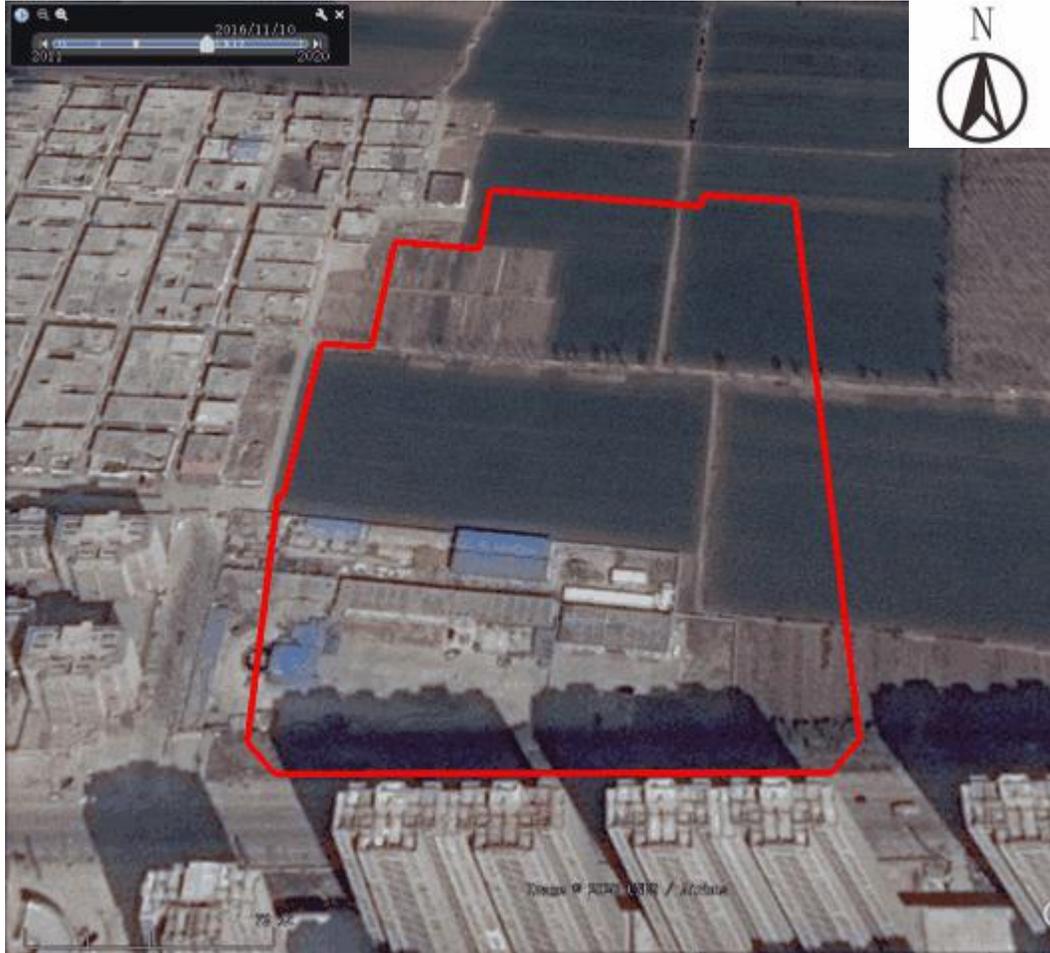
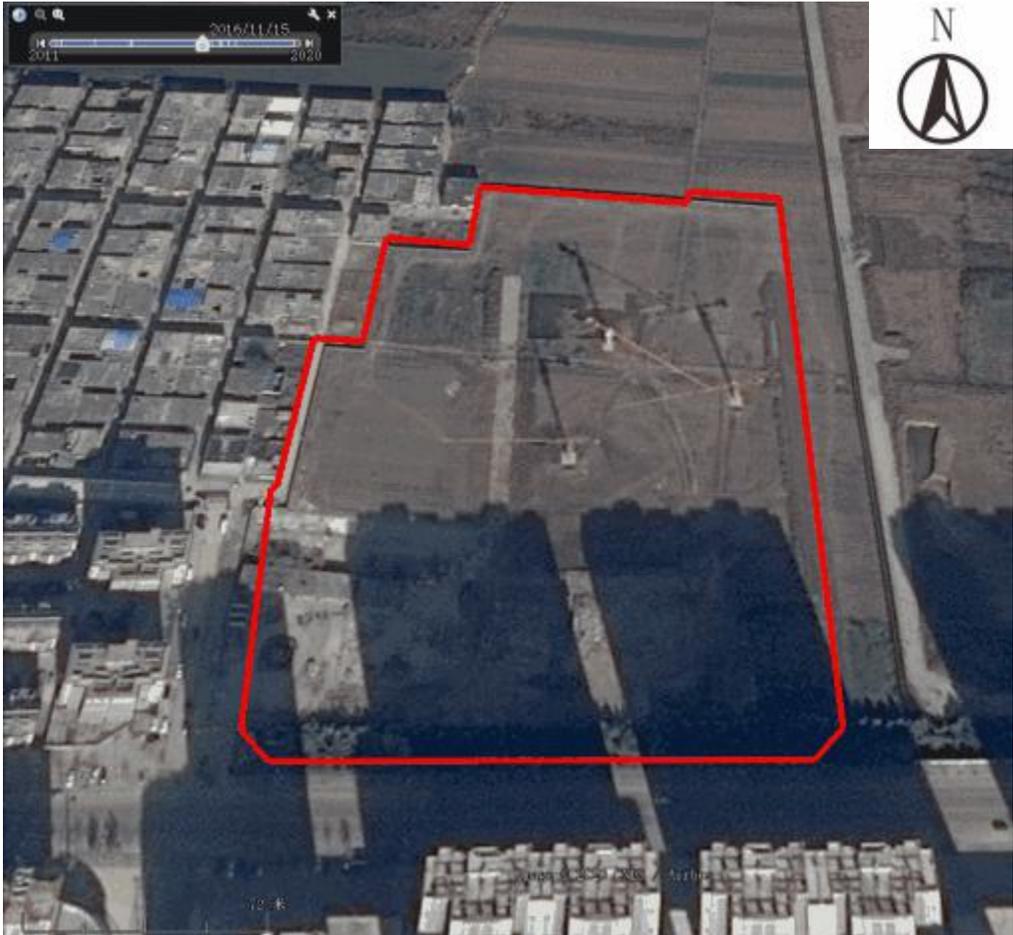
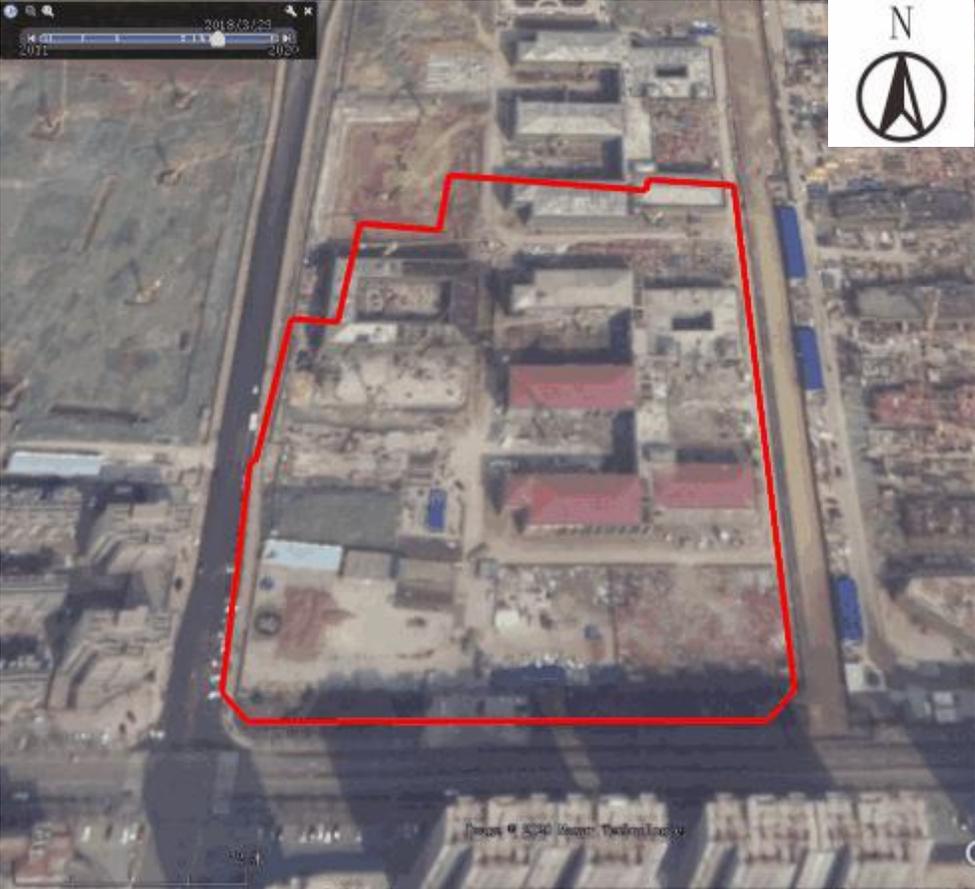
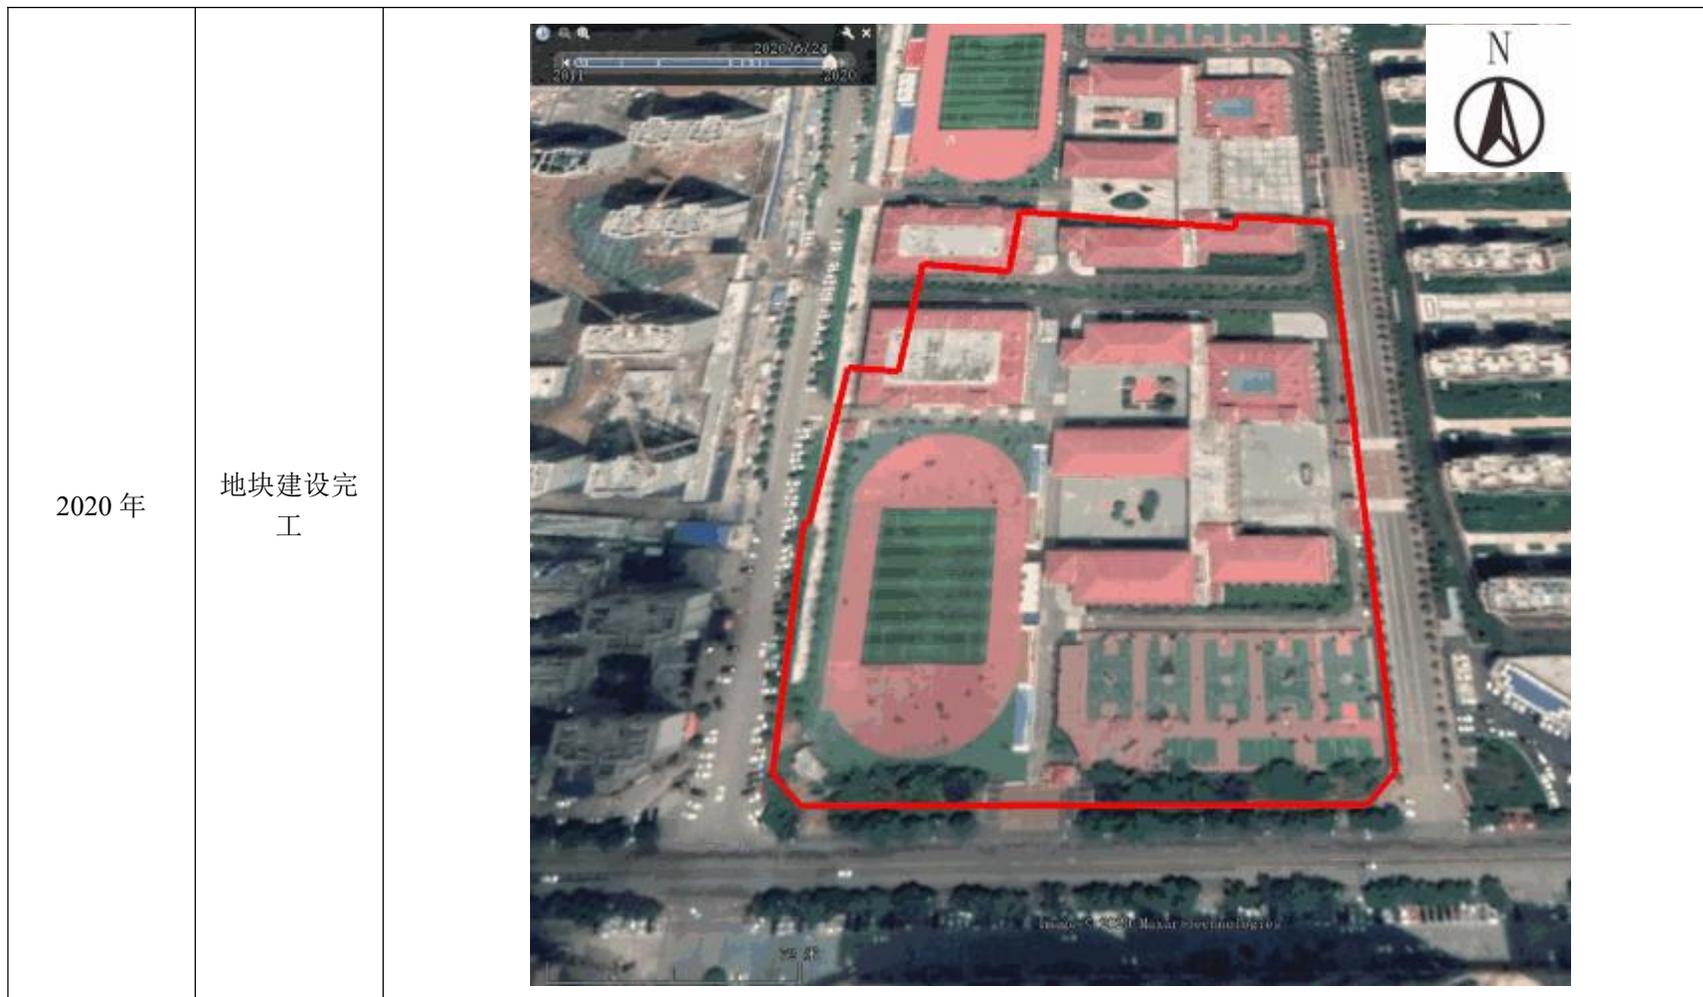
图 3.3-1 本次调查地块历史变迁影像图

根据搜集到的 Google earth 历年卫星影像图（最早为 2011 年 4 月）（如图 3.3-1 所示），以及相关人物访谈，本次调查地块历史上为农用地，2016 年规划用地性质为中小学用地，历史沿革为：

2011 年~2016 年，为赵场村农用地（用地批件，见附件 11），地块西南角为村支部；

2016 年 11 月，地块西南角村支部用地拆除，调查地块开始建设施工；

2016 年 11 月~2020 年，地块建设进行，地块上蓝色的房子为建设工人的宿舍；

拍摄时间	地块概况	地块卫星图片
2011 年	为农用地， 地块西南角

拍摄时间	地块概况	地块卫星图片
2016年	为农用地， 地块西南角 为村支部

拍摄时间	地块概况	地块卫星图片
<p>2016年11月</p>	<p>地块西南角村支部用地拆除，调查地块开始动工建设；</p>

拍摄时间	地块概况	现场图片
2018 年	地块上蓝色的房子为建筑工人的宿舍

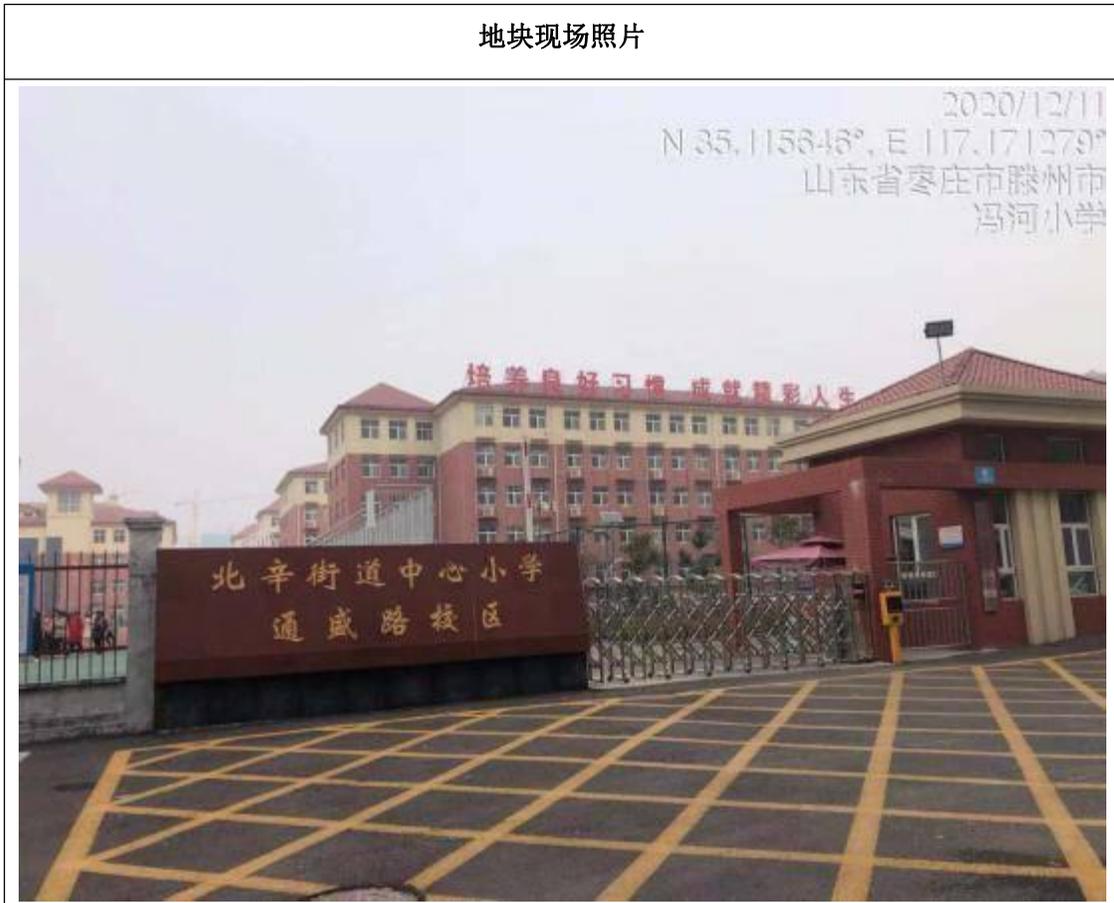
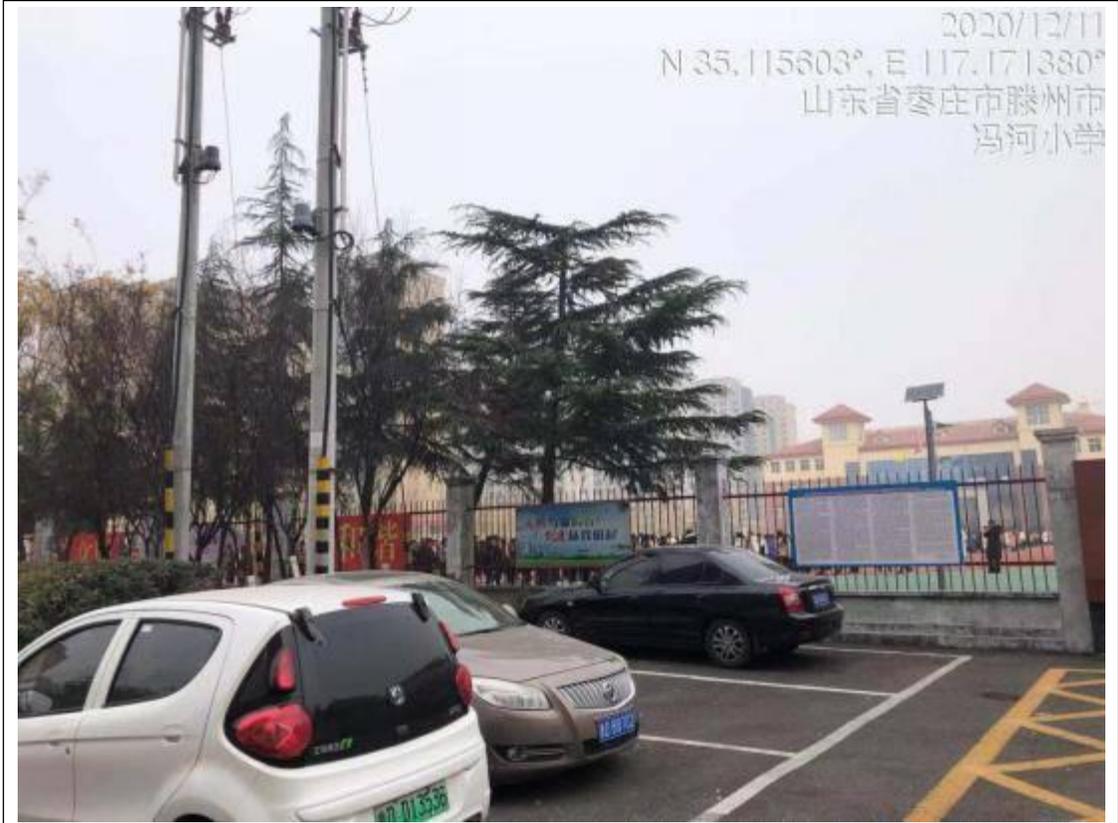
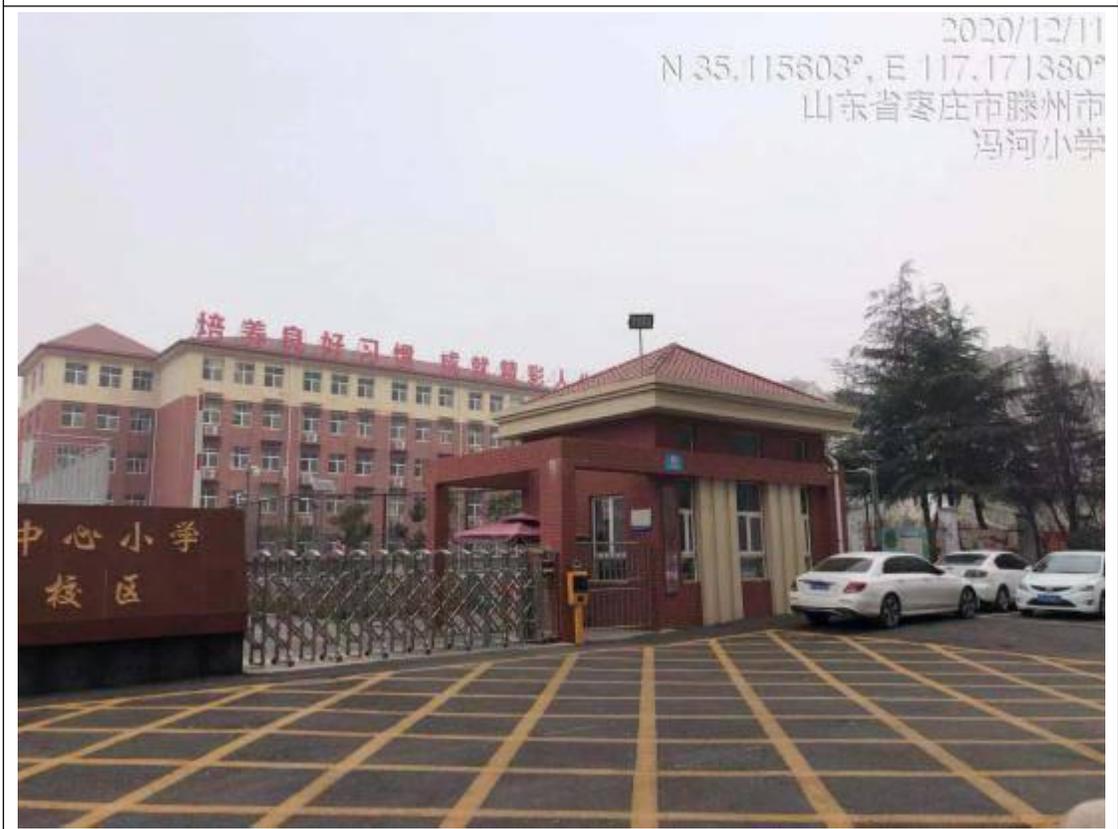
滕州市冯河小学地块位于安居路东侧，通盛路北侧，2016年规划用地性质为中小学用地，现已建设完工，投入运行。2020年9月现场踏勘照片如下图所示。

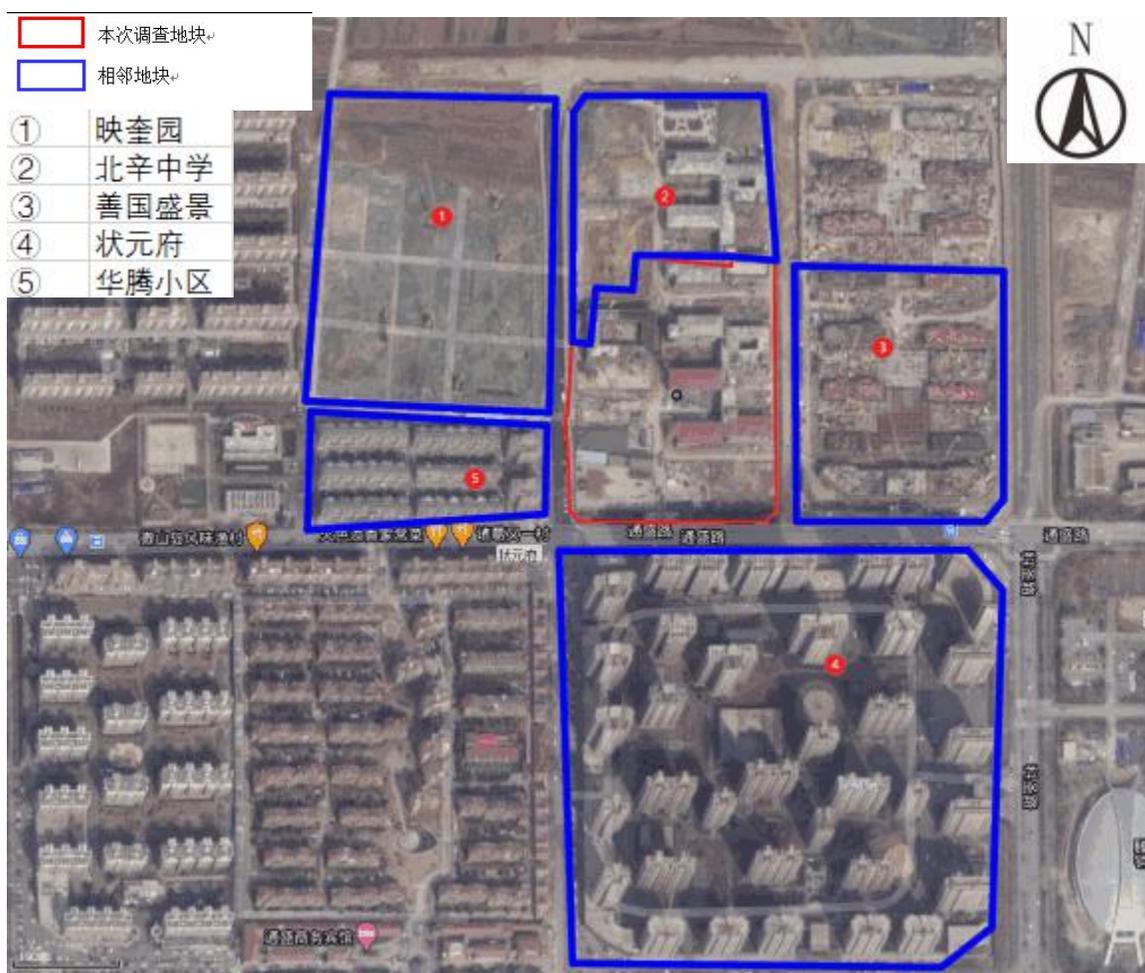
图 3.4-1 相邻地块分布情况

调查地块北侧相邻地块为北辛中学（通盛路校区），
西侧相邻地块自北向南依次为映奎园小区、华腾小区；
南侧相邻地块为状元府小区；
东侧相邻地块为善国盛景小区；

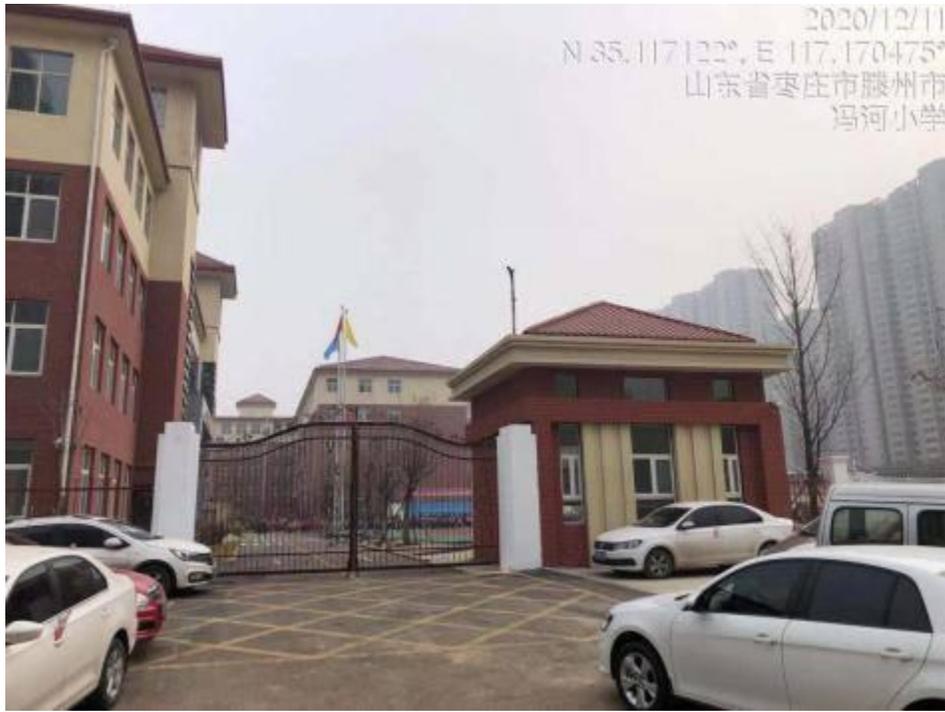
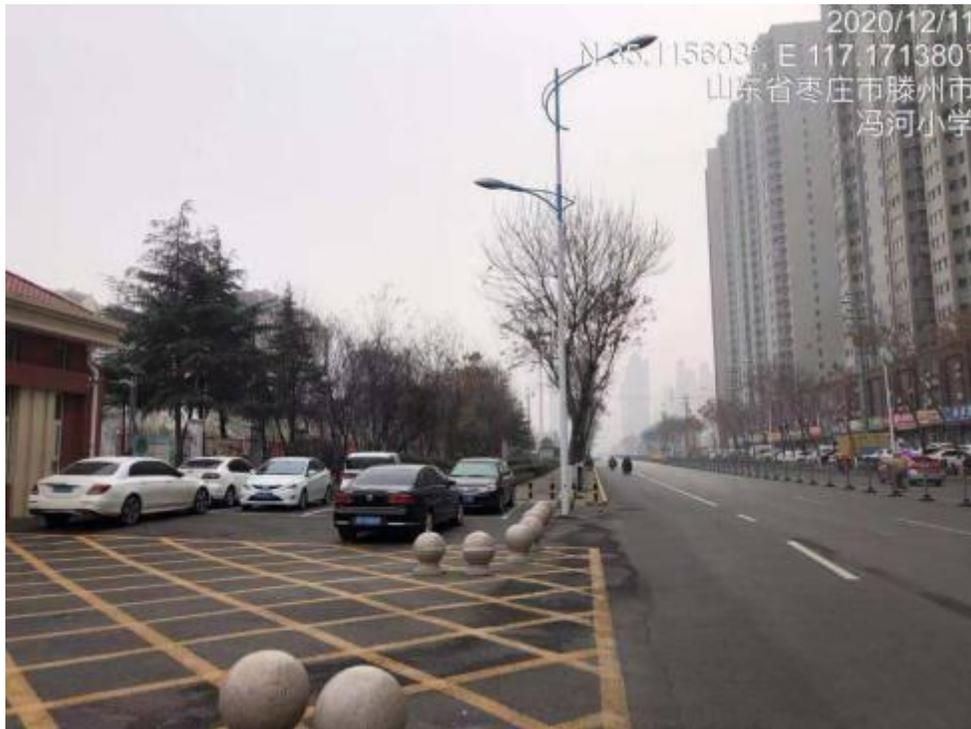
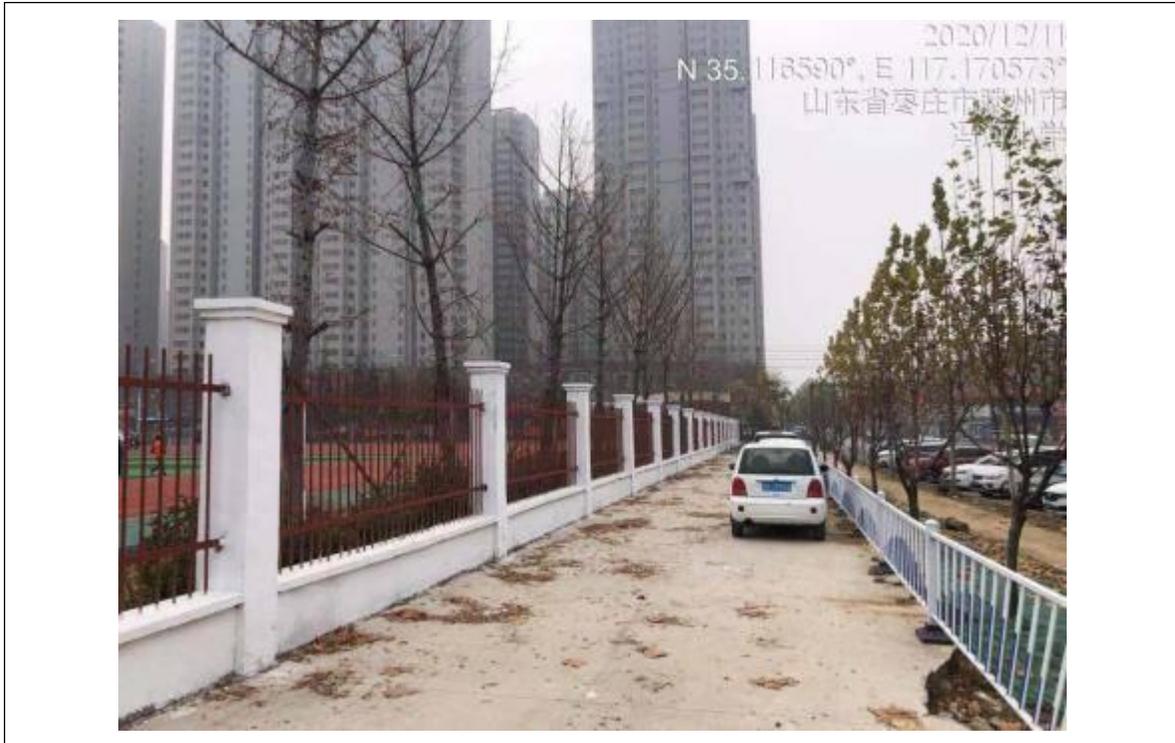
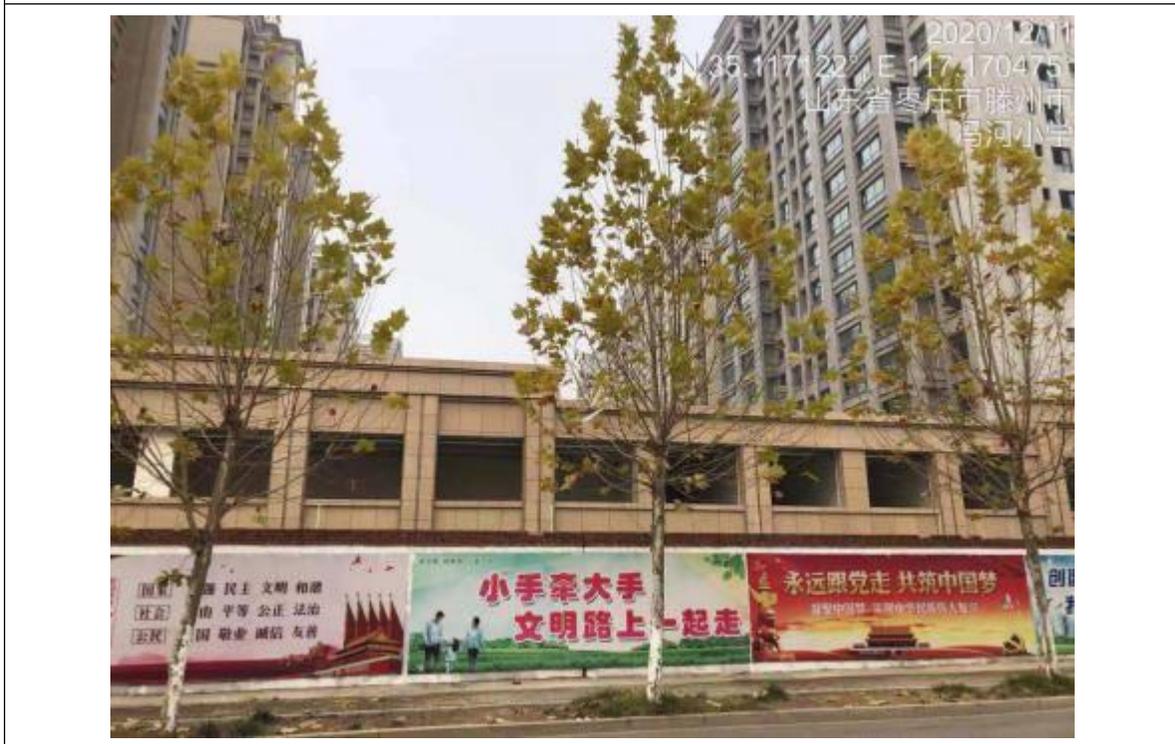
图 3.4-2 相邻地块现状

地块北

地块南

地块东

地块西
