滕州市冯河小学地块
土壤污染状况调查报告

委托单位：滕州市自然资源局
编制单位：青岛京诚检测科技有限公司

2021年1月

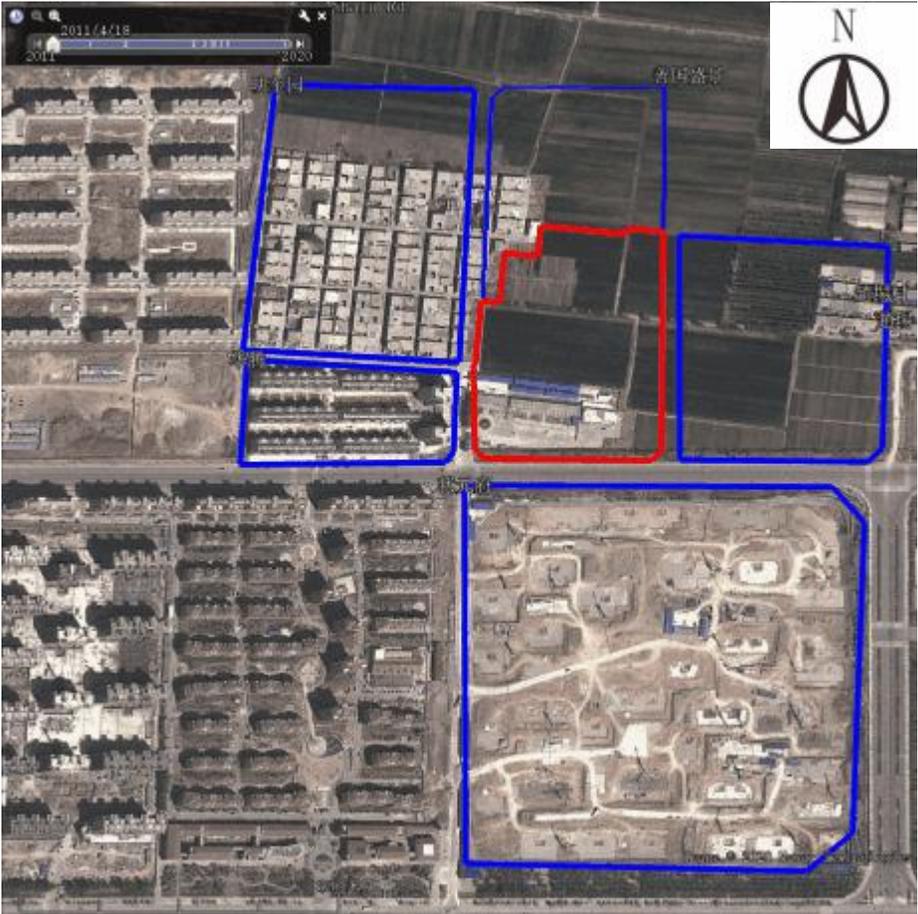
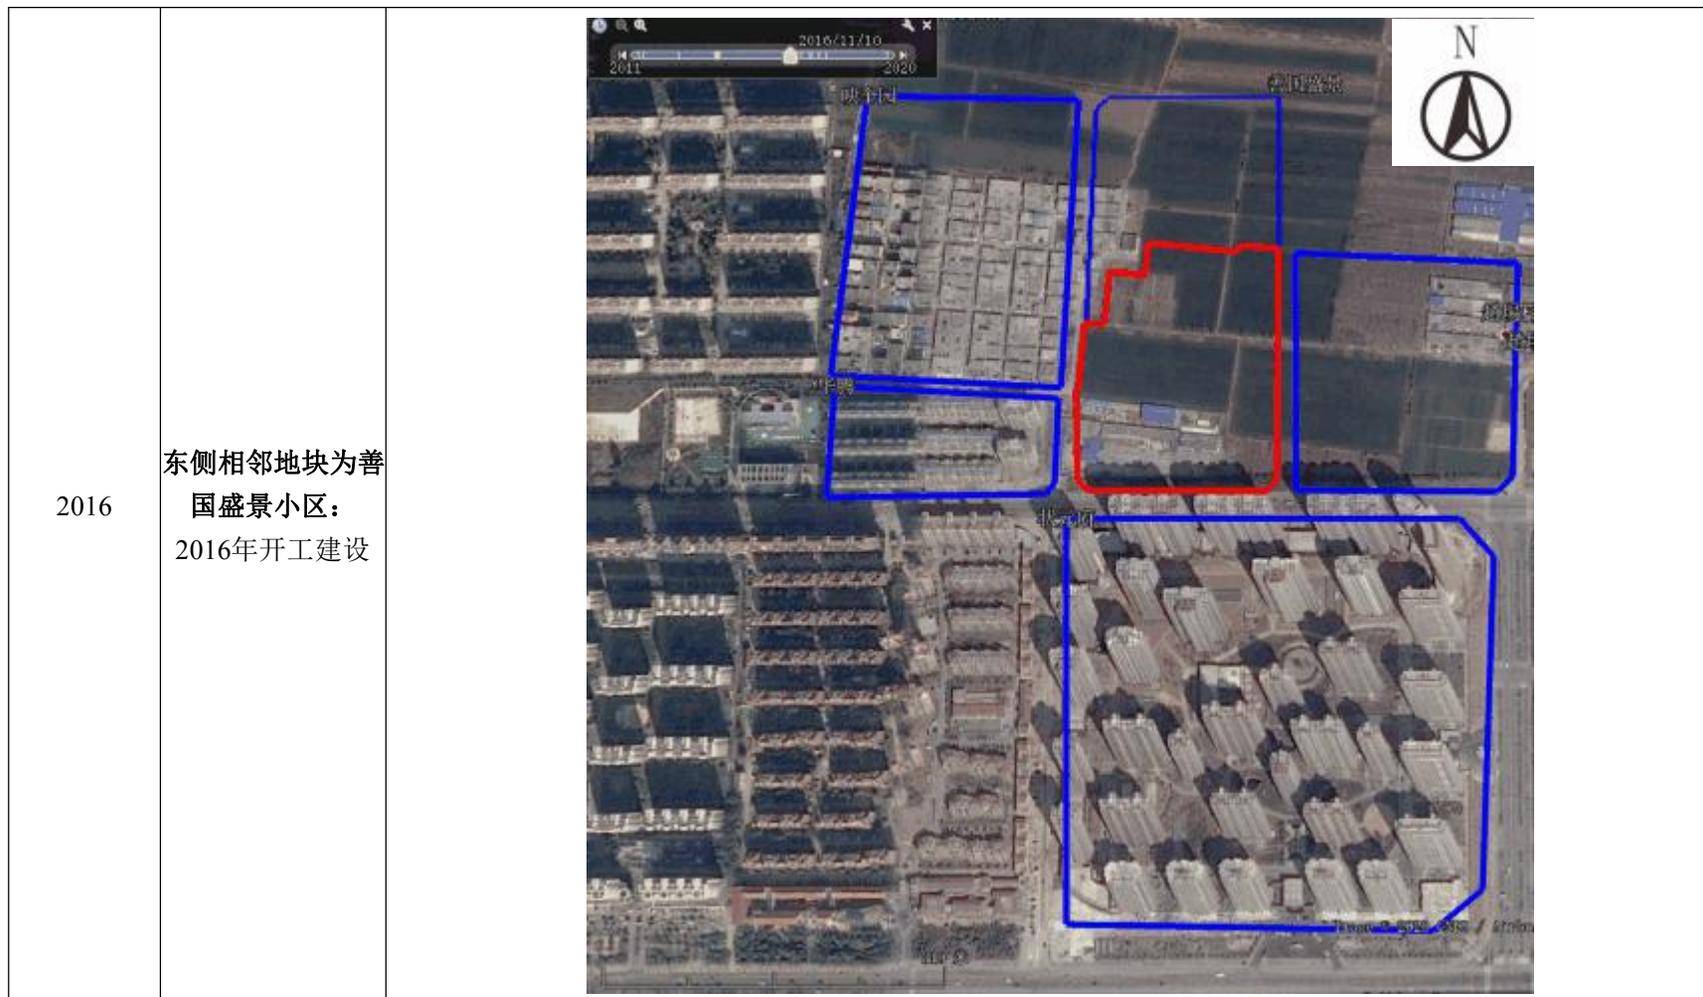
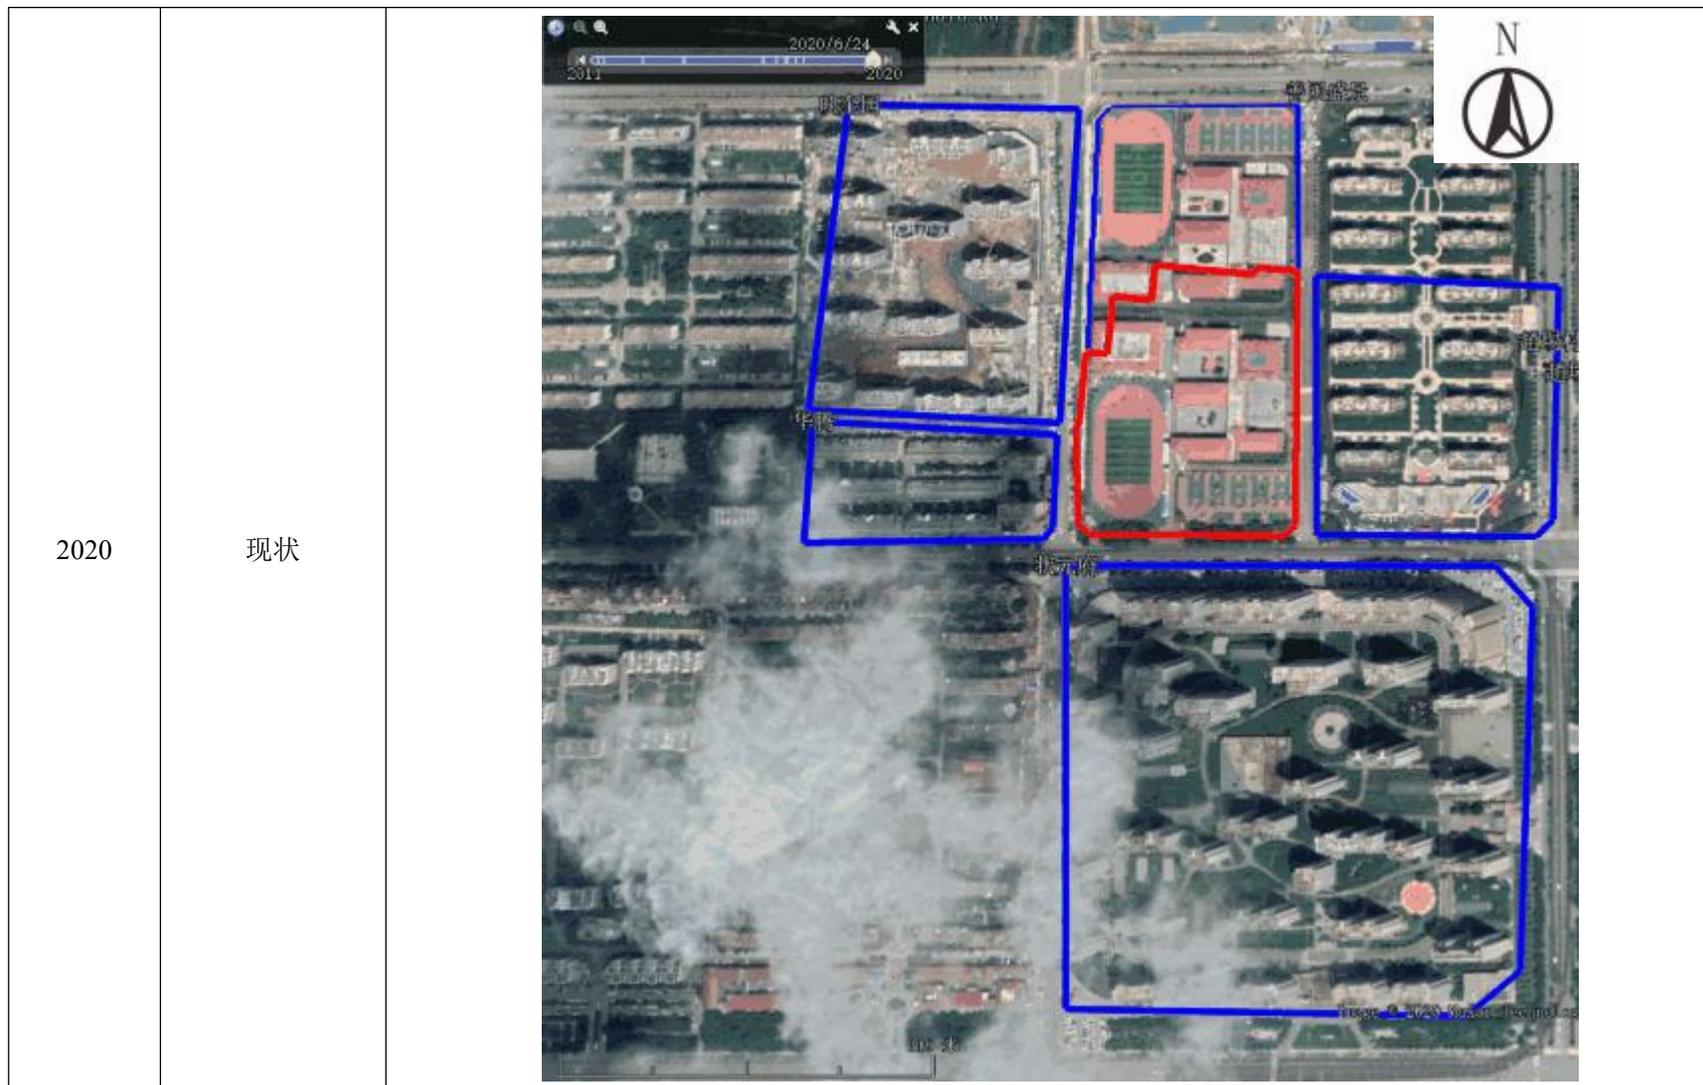
图 3.4-3 近十多年相邻地块历史变迁图（2011-2020）

拍摄时间	相邻地块概况	相邻地块卫星图片
2011年	<p>调查地块北侧相邻地块为北辛中学（通盛路校区）：2017年之前，为赵场村宅基地和农用地；</p> <p>西侧相邻地块映奎园小区 2017 年之前，为赵场村宅基地和农用地；</p> <p>华腾小区</p> <p>2011 年就已经存在了</p> <p>南侧相邻地块为状元府小区：2011 年开工建设；</p> <p>东侧相邻地块为善国盛景小区：2016 年前，为赵场村宅基地和农用地；</p>

<p>2017</p>	<p>调查地块北侧相邻地块为北辛中学（通盛路校区）：2017年，开始开工建设，地块上出现蓝色房子，为建筑工人宿舍； 西侧相邻地块：映奎园小区 2017年，开始开工建设；</p>	<p>The image is an aerial satellite view of an urban area. A central area, likely the investigation site, is outlined with a red border. This area contains several buildings, some of which are blue, as mentioned in the text. Surrounding this central area are other plots outlined with blue borders. To the north, there's a large open area. To the west, there's a residential area with many small buildings. To the south, there's another residential area with more buildings. A north arrow is located in the top right corner. In the top left corner, there is a timeline slider showing the date 2017/9/12 and a range from 2014 to 2020. Some Chinese text labels are visible on the map, such as '映奎园' (Yingquyuan) and '北辛中学' (Beixin Middle School).</p>
-------------	--	--

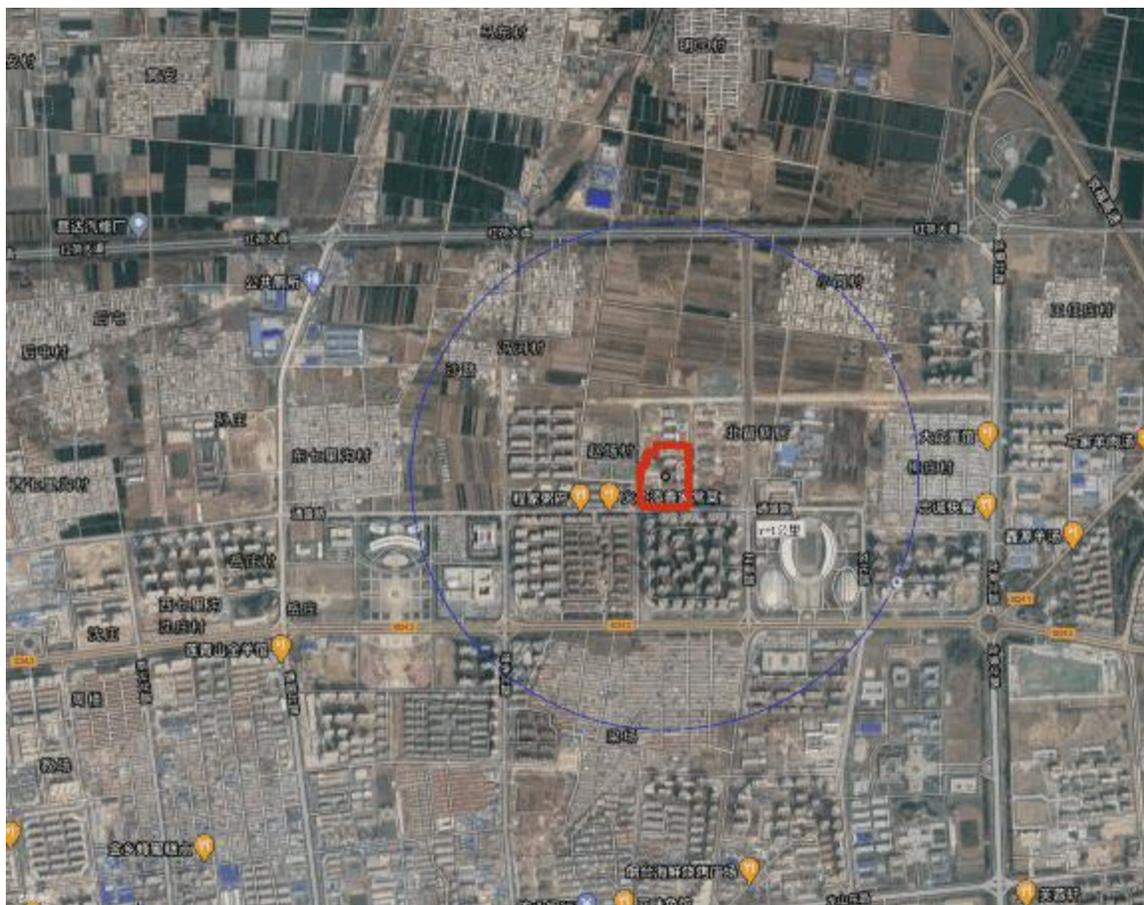
图 3.5-1 地块 1km 范围内企业分布情况

经现场踏勘，调查地块周围 1km 范围内没有企业，历史上均为村用宅基地和农用地，现为居民区和学校。
